expertiză tehnică structurală a clădirii cu destinația garaj auto din cadrul imobilului Detașament Pompieri Moreni în vederea executării unor lucrări de consolidare și modernizare

***EXPERTIZĂ TEHNICĂ STRUCTURALĂ A CLĂDIRII CU DESTINAȚIA
GARAJ AUTO DIN CADRUL IMOBILULUI DETAȘAMENT POMPIERI
MORENI ÎN VEDERE EXECUȚII UNOR LUCRĂRI DE CONSOLIDARE ȘI
MODERNIZARE***

Amplasament: - municipiu Moreni, str. Garajului, nr. 13, jud. Dâmbovița

Obiect : Garaj auto din cadrul imobilului Detașament Pompieri Moreni

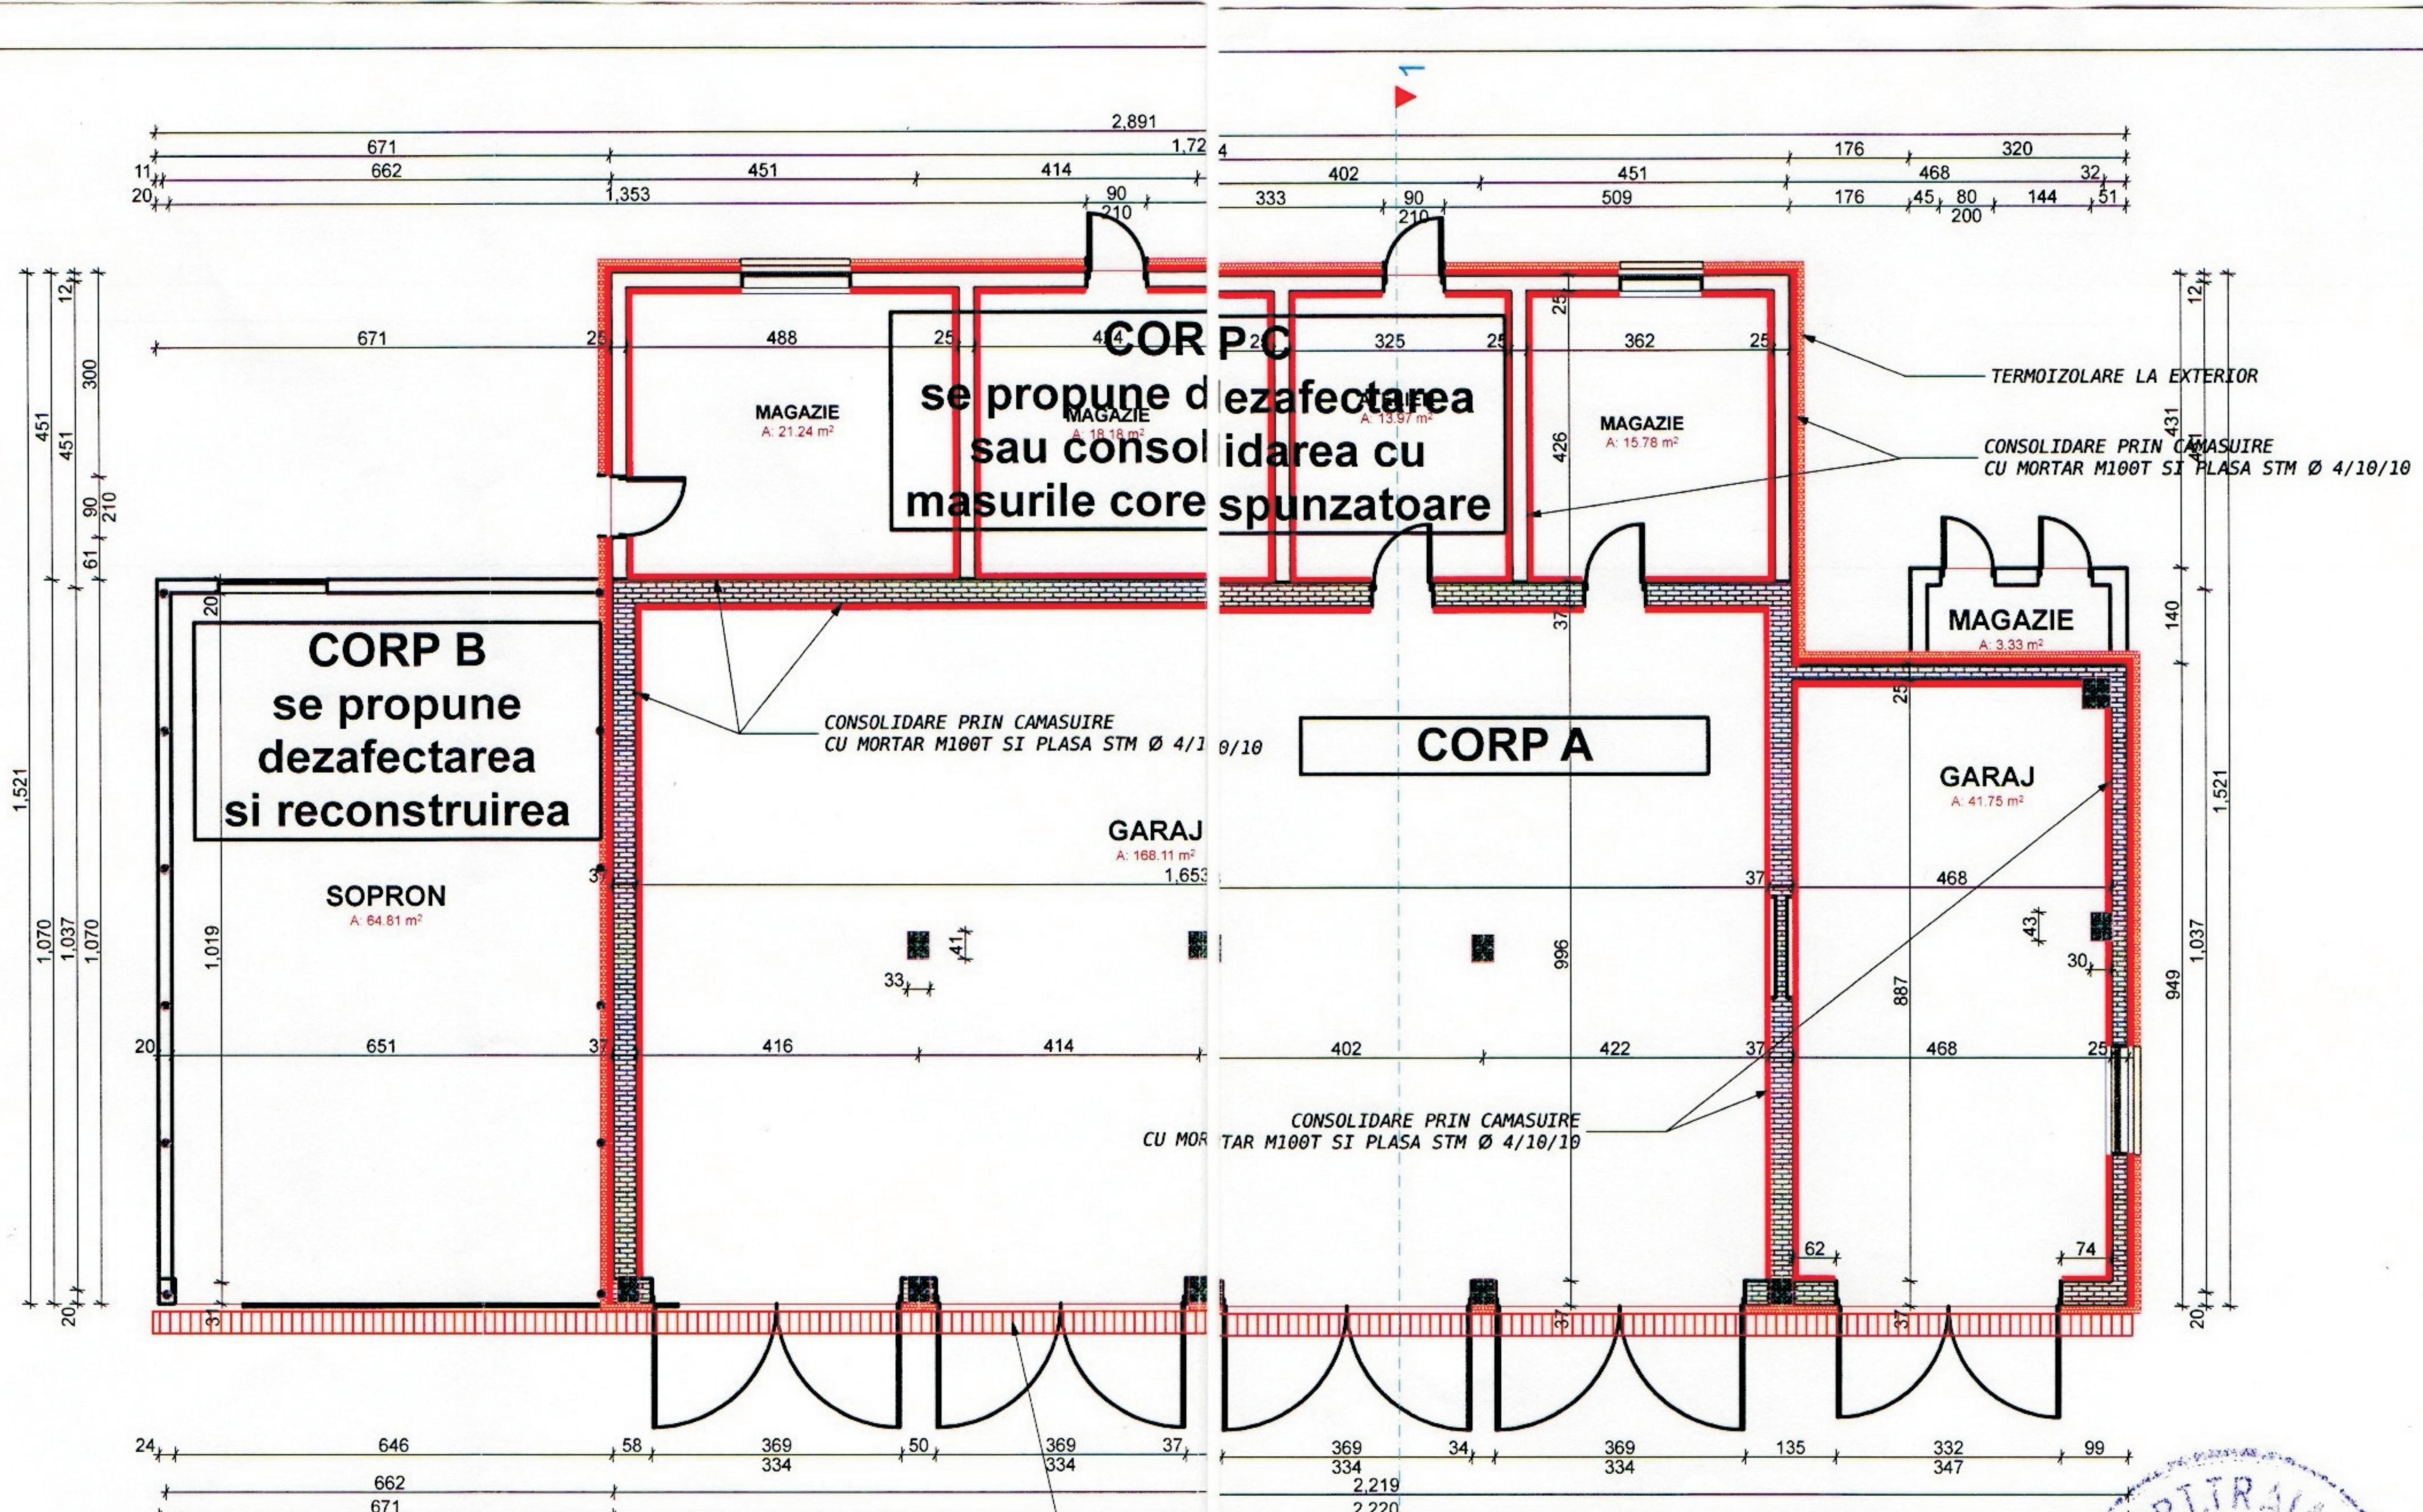
1:100	Titlul plansei: PLAN PARTER RELEVEU SI PROPUNERE CONSOLIDARE	Plansa: 01
			data: 07/2015

PROPUTERE DESFACERE ACOPERIS SARPANTA SI REFACERE TERASE CU TERMOHIDROIZOLATIE

RIGOLA CU GRATAR PENTRU COLECTAREA APELOR PLUVIALE PROPUZA
